REPORTE DE HALLAZGOS DE CAMPO – 10mo IS PLAN DE GESTIÓN SEGURA								
MINA DE COBRE PANAMÁ								
# Ítem	Código	Tipo de Hallazgo	Descripción del hallazgo	Lugar	Supervisor	Imagen	Descripción de la Medida Correctiva (MPSA)	Acción correctiva (MPSA)
1	13072	Incumplimiento	Se observó agua estancada con larvas de mosquito en unas láminas de techo, ubicadas a un costado del taller.	Taller SK - Puerto	Alex Montero		Se realizan las adecuaciones de materiales, para evitar acumulación de agua estancada. Adicional, se continua con las actividades de control de plagas en la zona.	
2	13072	Incumplimiento	Se observó un camión que contenía una llanta con presencia de agua estancada con larvas de mosquito. Cabe resaltar que, el área se encuentra No Operativa.	Planta de Ciclones	Saskia Jiménez		Se realiza la remoción de las llantas, se refuerza al personal para mantener el orden y limpieza en las áreas de trabajo.

REPORTE DE HALLAZGOS DE CAMPO – 10mo IS PLAN DE GESTIÓN SEGURA MINA DE COBRE PANAMÁ

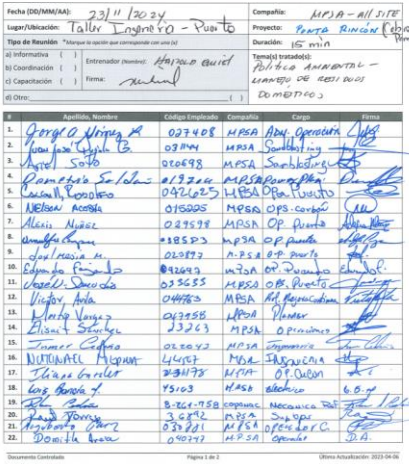
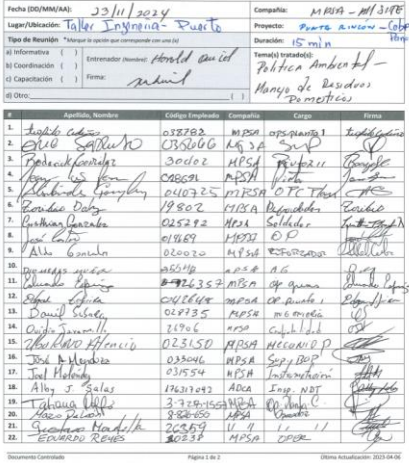
REPORTE DE HALLAZGOS DE CAMPO – 10mo IS PLAN DE GESTIÓN SEGURA								
MINA DE COBRE PANAMÁ								
# Ítem	Código	Tipo de Hallazgo	Descripción del hallazgo	Lugar	Supervisor	Imagen	Descripción de la Medida Correctiva (MPSA)	Acción correctiva (MPSA)
7	13072	Observación	Durante la visita al taller de equipo liviano en Puerto (área no operativa) se evidenció agua estancada en un tanque de trapeador, sin larvas de mosquito. No obstante, el equipo de MPSA realizó las acciones correctivas de inmediato.	Taller de Equipo liviano - Puerto	Reinel Castillo		Se realizan las adecuaciones de materiales, para evitar acumulación de agua estancada. Adicional, se continua con las actividades de control de plagas en la zona.
